Legeschlauch oder Legeröhre – Der Hausbock bei der Eiablage

Schadensfall

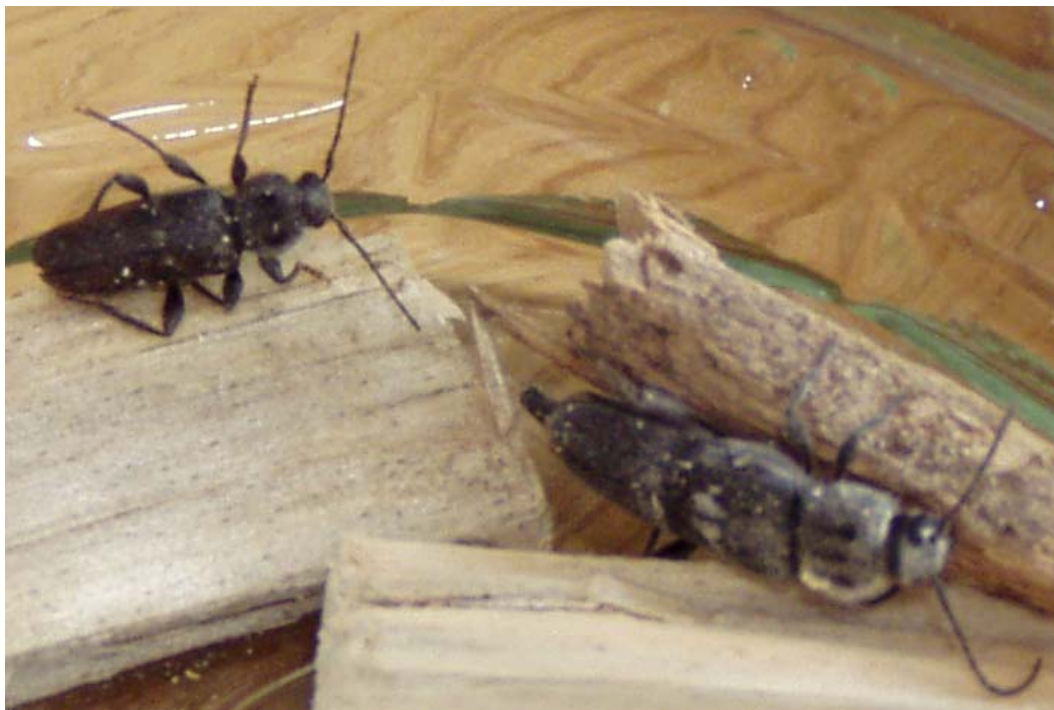
Bild 1: männliches und weibliches Insekt

lebend eingefangen und in ein gläsernes Gefäß eingesperrt werden (Bild 1). Die Zugabe kleiner Holzklötzchen sollte die Käfer zur Fortpflanzung und zur Eiablage anregen.

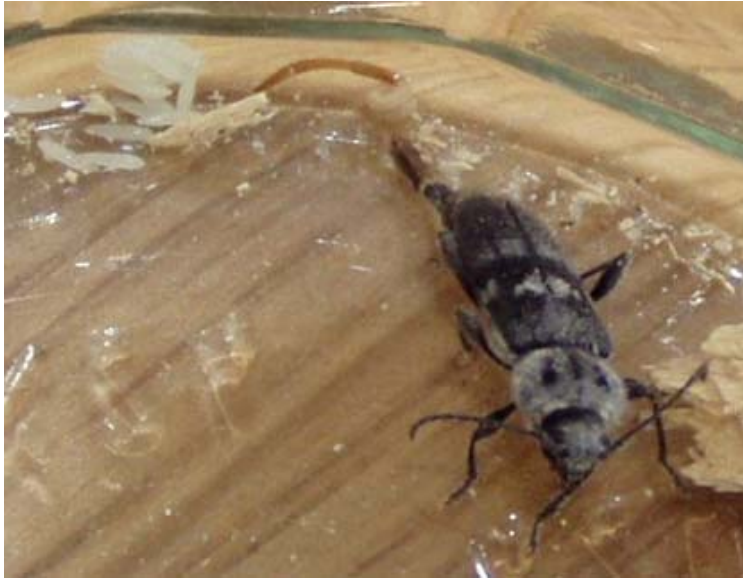
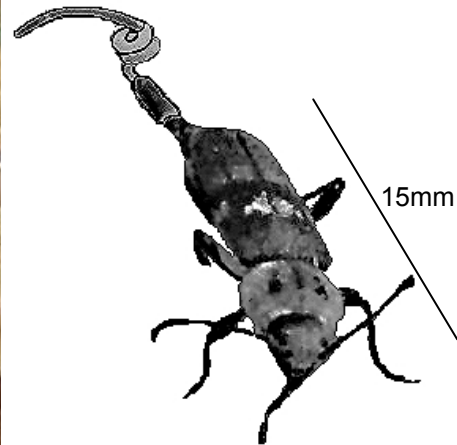
Bild 2: Hausbock mit geringelter Legeröhre bei der Eiablage

Während sich das Insekt nahezu bewegungslos an ein Holzstück klammerte, erkundete die spulwurmartige Legeröhre mit scheinbarem Eigenleben die Umgebung und tastete das Holz in schlängelnder Bewegung nach geeigneten Rissen für die Eiablage ab (Bild 2). Die ca. 0,5mm dicke Legeröhre ist milchig weiß mit braunschwarzem Ende. Sie wurde aus dem Unterleib (Abdomen) des Insektes ausgestoßen und war dabei mindestens so lang, wie das Insekt selbst (ca. 15mm). Wurde das Insekt gestört, so verschwand die Legeröhre schneckenfühlerähnlich im Abdomen des Insektes.

- Mit Hilfe seiner Legeröhre kann das Insekt sein Gelege sehr tief in das Holz einbringen.
- Die Legeröhre sollte auf Grund ihrer hohen Beweglichkeit in Zukunft treffender als "Legeschlauch" bezeichnet werden.

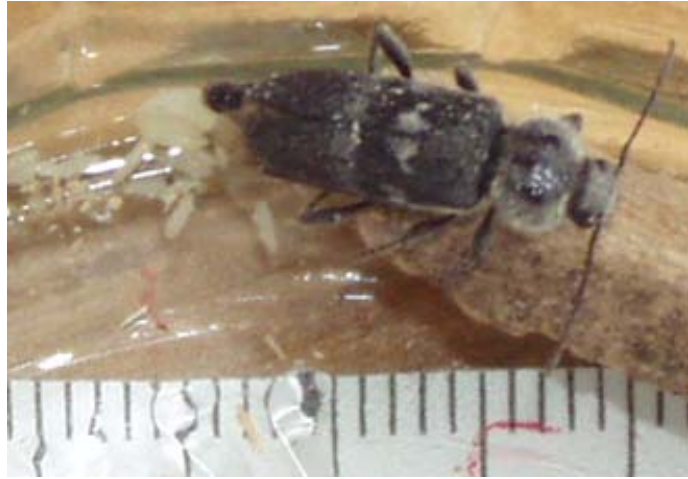
Im beobachteten Fall wurden ca. 25 weiß opalisierende Eier von jeweils etwa 2mm Länge mangels geeigneter Holzrisse an die Wand des Glasbehälters ausgelegt (Bilder 3 und 4). Dies deutet darauf hin, dass Eier in der freien Natur zur Not auch auf die Oberfläche des Holzes gelegt werden können.

Bild 4: Hausbockweibchen mit Gelege
